BULLETIN: 29010

Usure prématurée de joint à rotule

Dodge Dakota de 2000-2004
et Durango de 2000-2003

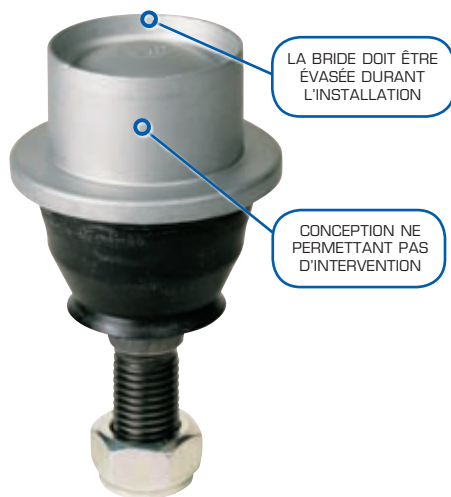
Le joint à rotule inférieur subit une usure prématurée

- Les accouplements polymère sans possibilité d'intervention ne peuvent pas chasser la contamination qui amène rapidement corrosion et usure.
- Les contraintes peuvent rapidement éroder la surface porteuse polymère du joint.
- Les joints à rotule de rechange du constructeur d'origine nécessitent un évasement de la bride de rétention pendant l'installation.

N'oubliez pas d'enlever la bride du vieux joint à rotule du constructeur d'origine. Il faut le courber vers le haut pour l'ôter.
