BOLETÍN: 27047

Falla prematura del terminal de dirección

Vehículos Ford y Lincoln 1997-2004

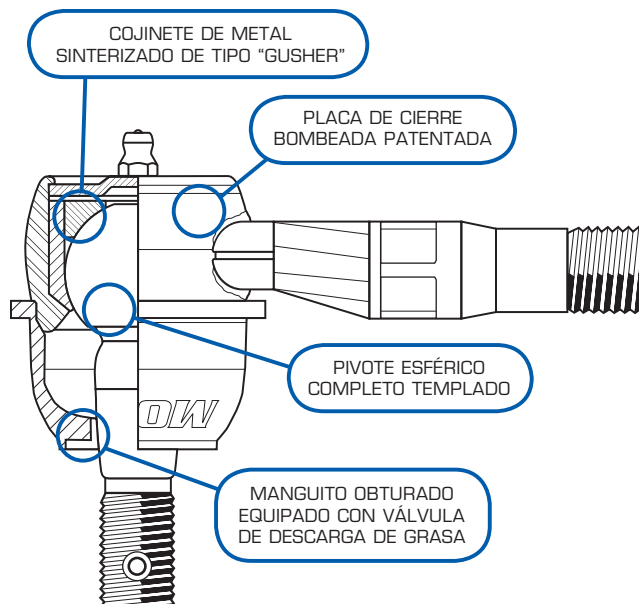
El agua y los contaminantes pasan a través del anillo de retención del manguito y causan corrosión y un desgaste acelerado. El modelo original no reparable no puede expulsar los contaminantes.

El agua se queda atrapada en el borde de la funda guardapolvo y se filtra por el anillo de retención. Inspección: El vehículo debe estar sobre el suelo. Haga que un ayudante gire el volante a un lado y a otro. Observe el movimiento de los terminales de dirección. Debe sustituirse todo terminal que muestre signos perceptibles de movimiento.

Piezas ES3364T, ES3365T, ES3366T, ES3367T, ES3369T y ES3370T de MOOG®

- El diseño permite que la grasa limpia desplace la suciedad acumulada del conjunto de la rótula y del cojinete.
- La válvula de descarga de grasa del manguito obturado impide el paso de la humedad y suciedad, permite unos niveles de grasa adecuados soltando el exceso de grasa de los componentes importantes de los frenos.
- El cojinete de metal sinterizado templado de tipo "gusher" permite que la lubricación penetre la superficie del cojinete, alargando así su vida útil.
