# Le Solutionneur<sup>®</sup>

# Remplacement de biellette de pincement arrière intérieure

Ford Explorer,  
Mercury Mountaineer de  
2002-2005

Lincoln Aviator de  
2003-2005

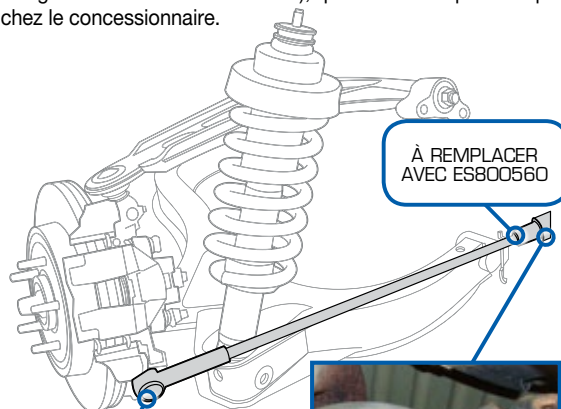
Les clients peuvent constater une oscillation à l'arrière, du bruit et une usure excessive des pneus du fait d'une biellette de pincement intérieure défectueuse. La biellette de pincement d'origine subit une usure excessive due à la conception de son emboîtement en plastique. Du fait que des composants d'usure individuels pour la pièce affectée ne sont pas disponibles pour le moment, les techniciens doivent remplacer l'ensemble de la biellette arrière (ensemble d'alignement d'articulation arrière), qui est la seule pièce disponible chez le concessionnaire.

À REMPLACER AVEC  
ES800561 (15 MM)  
OU  
ES800562 (17 MM)

La biellette de pincement arrière intérieure MOOG<sup>®</sup> ES800560 et les rotules de barre d'accouplement MOOG ES800561/ES800562 sont disponibles séparément pour remplacer les composants usés de l'ensemble d'alignement d'articulation arrière.
