BULLETIN: 29013

Pièces défectueuses sur les supports de jambes de force d'origine

Sebring Sedan Chrysler de 2001-2006, Stratus Sedan Dodge de 2001-2006

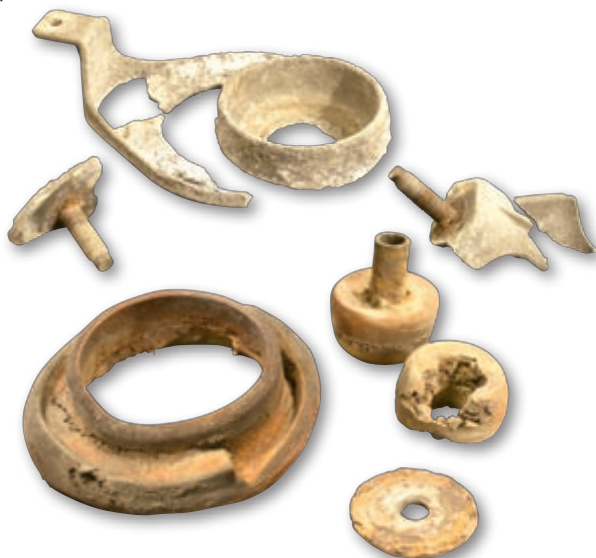
Corrosion et défaillances sur supports de jambes de force d'origine

Les clients peuvent se plaindre de bruits forts de ferraille et de claquements venant du support de jambe de force dans la zone de coffre arrière. Inspectez bien le support de jambe supérieur à l'arrière sur ces véhicules. Dans certains cas, ils se sont complètement désintégrés du fait d'une corrosion du corps en aluminium moulé. De plus, l'isolateur en caoutchouc de siège de ressort a toutes les chances d'être usé et endommagé et de nécessiter un remplacement.

Vous voyez ci-dessus une pièce réelle retirée d'un véhicule Dodge Stratus de 2002. La corrosion galvanique du support de jambe de force d'origine a causé une destruction complète de cette pièce.

Support de jambe de force MOOG[®] K160051

La pièce MOOG K160051 comporte un revêtement par électrodéposition qui résiste à la corrosion, afin de protéger de la corrosion galvanique. Pour faciliter l'installation et éliminer les problèmes de bruit, l'unité inclut un nouvel isolateur pour siège de ressort et la quincaillerie de montage neuve.
