BULLETIN

Disque d'impulsions et faisceau d'ABS du moyeu

2004-2008
Chevrolet Colorado/
GMC Canyon

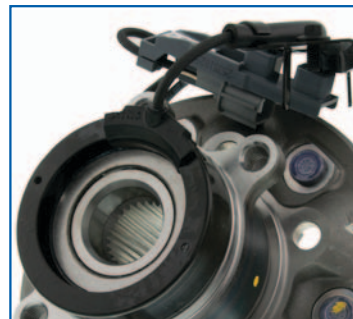
DISQUE D'IMPULSIONS ET FAISCEAU VENDUS SÉPARÉMENT

Conception d'origine chez le concessionnaire

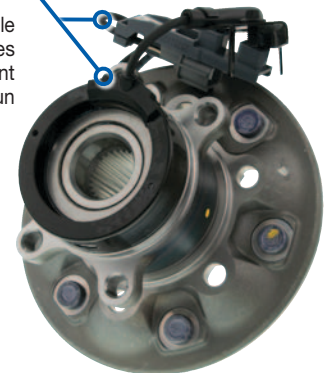
Ensemble de moyeu MOOG (Pièce N° 515110 montrée)

Pour des applications qui le nécessitent, les ensembles de moyeu MOOG incorporent un disque d'impulsions et un faisceau de raccordement.

La solution MOOG pour les véhicules affectés permet aux techniciens d'assurer une réparation complète. MOOG fournit un ensemble complet de moyeu, conforme aux spécifications du constructeur d'origine, qui incorpore un disque d'impulsions d'ABS neuf avec un faisceau de raccordement. La conception MOOG pour résolution de problèmes élimine les problèmes liés au capteur de l'ABS et le besoin de rebrancher l'ancien disque d'impulsions et son faisceau sur l'ensemble de moyeu neuf. Cela évite également des problèmes ultérieurs venant d'une réutilisation du disque et du faisceau anciens, qui pourraient ne pas envoyer/recevoir correctement le signal ABS allant à/venant de l'ensemble de moyeu.
