# BOLETÍN PROBLEM Solver®

## Anillo del sensor del ABS y arnés de cables del cubo

Chevrolet Colorado/  
GMC Canyon  
2004-2008

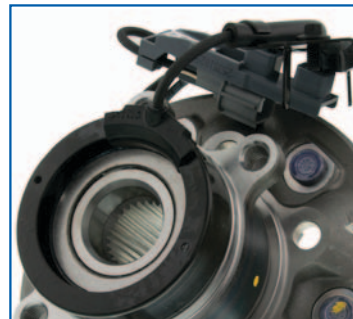
ANILLO DEL  
SENSOR Y ARNÉS  
DE CABLES QUE  
SE VENDEN POR  
SEPARADO

Diseño del  
distribuidor de  
equipo original

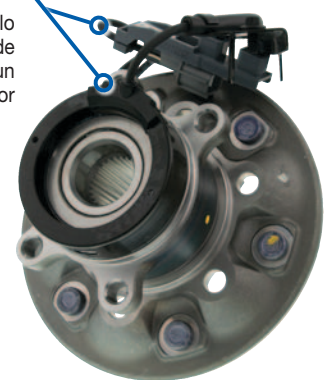
Para las aplicaciones que lo requieran, los conjuntos de cubo de MOOG incluyen un anillo de sensor y un conector de arnés de cables.

Conjunto de cubo MOOG  
(se muestra el N° de parte 515110)

La solución MOOG para los vehículos afectados permite a los técnicos asegurar una reparación completa. MOOG suministra un conjunto de cubo completo, con especificación de equipo original, que incluye un conjunto nuevo ya instalado de anillo del sensor del ABS y conector de arnés de cables. El diseño Problem Solver de MOOG elimina los problemas del sensor del ABS y la necesidad de reconectar el conjunto viejo de anillo del sensor y arnés de cables al conjunto nuevo. También evita problemas futuros, que podrían ocurrir por volver a utilizar el conjunto viejo de anillo del sensor y arnés de cables, que pueden no enviar/recibir la señal del ABS hacia/desde el conjunto de cubo.
