MOOG
 STEERING & SUSPENSION

**BOLETÍN
 PROBLEM
 SOLVER®**
**FALLA DE LA
 VARILLA DE
 LA BARRA
 ESTABILIZADORA**
**MAZDA 3, 2007-2009
 MAZDASPEED 3, 2007-2009**
PROBLEMA:
Golpeteo/traqueteo de la parte trasera del vehículo

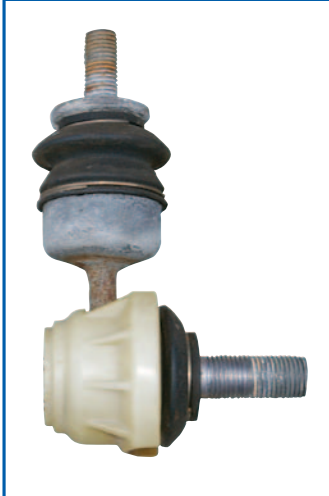
Equipo original

La pieza de equipo original tiene un diseño de casquillo plástico no engrasable, y es propensa al desgaste prematuro. El resultado de esto es un ruido de traqueteo y golpeteo que viene de la parte trasera del vehículo. Además, sucede a menudo que la pieza de reemplazo de equipo original se daña durante la instalación. Dado que en el diseño de la pieza de reemplazo de equipo original no se han incorporado caras planas, los instaladores utilizan a veces una llave neumática para instalarla. Lamentablemente, la fricción generada por permitir que el pasador gire dentro del casquillo plástico puede causar un daño irreversible.

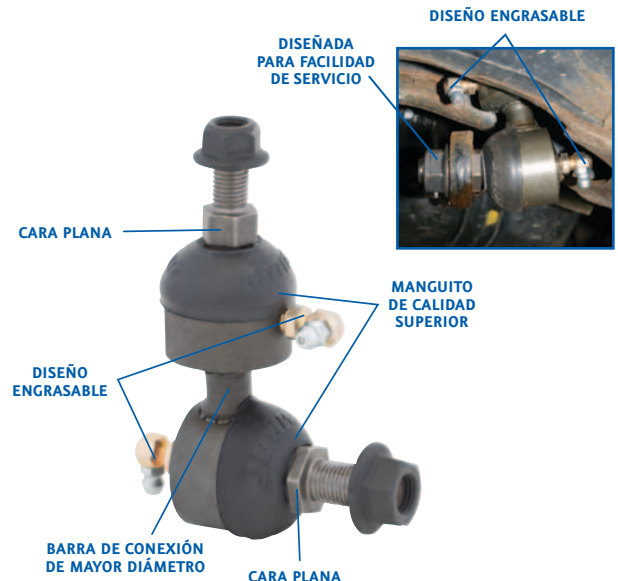
SOLUCIÓN:
Varilla de barra estabilizadora K750069 Problem Solver de MOOG®

- La construcción durable, totalmente metálica y engrasable no es propensa a las fallas del diseño plástico del equipo original.
- Engrasable, para reducir la fricción y expulsar los contaminantes.
- Cómoda cara plana para llave de fácil acceso, que permite el uso de una llave de cubo para una instalación sencilla.
- El cojinete de diseño de 'efusión' ('gusher') totalmente metálico permite que el lubricante penetre en las superficies de contacto para asegurar una vida útil más prolongada.
- Los manguitos de polícloropreno de calidad superior resisten el desgarramiento y el agrietamiento.
- Diseño más robusto, que asegura mayor resistencia.

La varilla de barra estabilizadora K750069 solucionadora de problemas de MOOG® proporciona una instalación fácil para el técnico y un desempeño mejorado de largo plazo para el propietario del vehículo.
